# Thermografie

## Thermografie erkennt Energieverluste!

## Beispielbilder von energetischen Schwachstellen

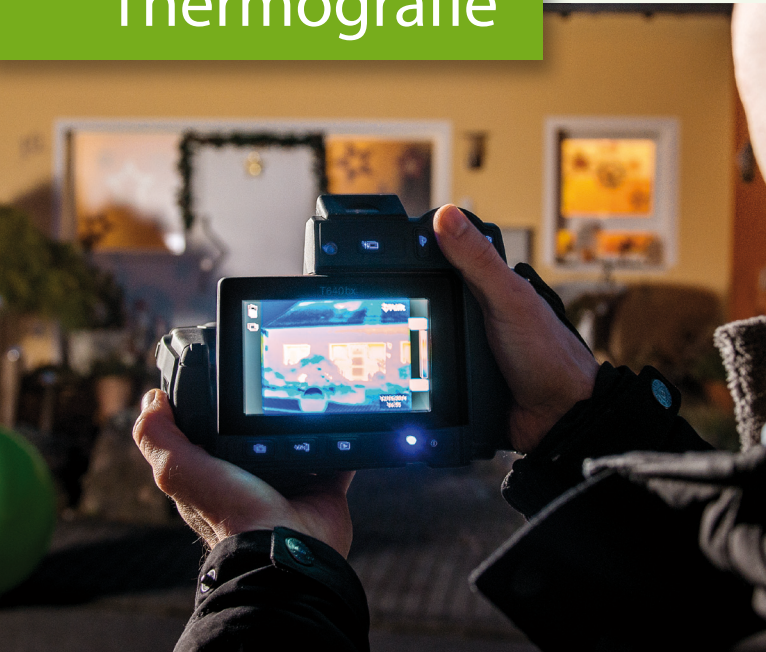
### Beispiel Tür

Eine Hauseingangstür schließt im oberen Bereich nicht ordnungsgemäß ab, was zu deutlichen Wärmeverlusten führt. Die Überprüfung der Türaufhängung sowie der Dichtungsflächen ist ratsam.

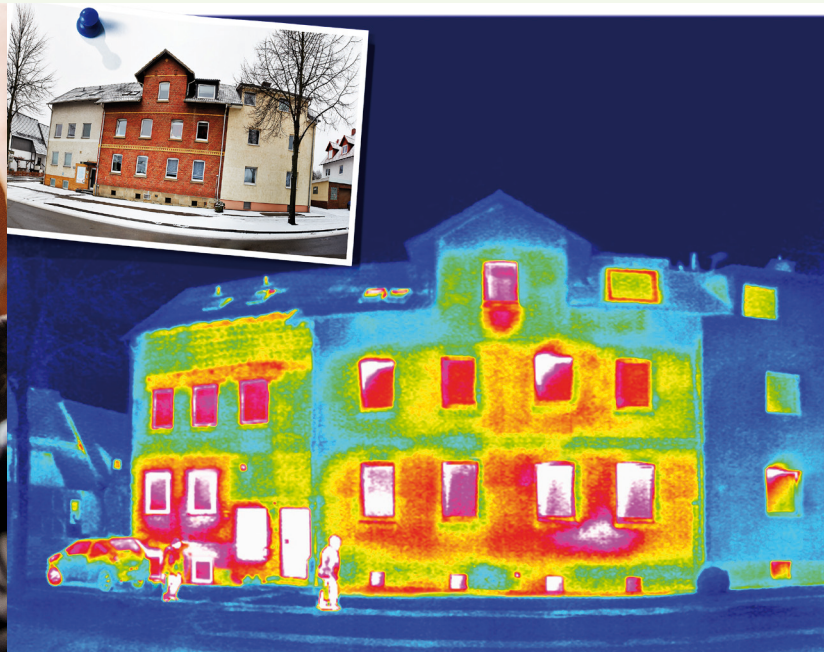
### Beispiel Wand

Die Wärmestrahlung der unter den Fenstern angebrachten Heizkörper ist klar erkennbar. Eine geringe Schichtdicke der Außenwand im Bereich der Heizkörpernischen ist hier die Ursache. Ein Zumauern der Nischen oder eine Außendämmung ist hier zu empfehlen.
